Urmarea a datului istoric inregistrat pe Prut in Iulie 2008, sectorul comunei Radauti-Prut a fost inundat.

Proiect PNCDI2 SIGUR  
Serviciu bazat pe informatii satelitare  
pentru Gestionarea situatiilor de  
URGenta.  
<http://sigur.rosa.ro>

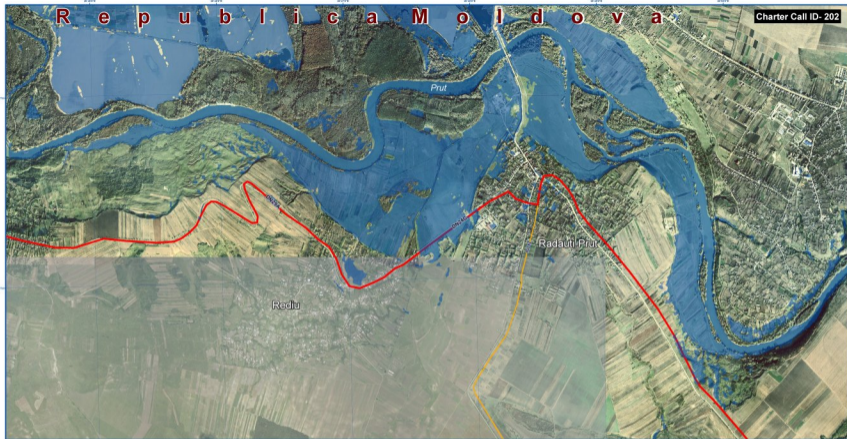
Suprafetele inundate au fost obtinute prin prelucrarea imaginii TerraSAR-X din data de 29.07.2008 (rezolutie spatuala de 3 metri).

Imaginea de fond (ortofotogram) Copyright Agentia Nationala de Cadastru si Publicitate Imobiliară rezolutie spatuala de 0.5 metri, prezinta situatia zonei in anul 2008.

**ATENTIE!** Acuratetea cu care au fost extrase zonele inundate este stricte legata de rezolutia spatuala a datelor de intrare. Din aceasta cauza pot exista erori ascunse cu apa, ce au o suprafata foarte mica, care sa nu fie reprezentate.
