Urmara a datului istoric inregistrat pe Prut in Iulie 2008, sectorul comunei Radauti-Prut a fost inundat.

Proiect PNCDI2 SIGUR  
Serviciu bazat pe informatii satelitare  
pentru Gestionarea situatiilor de  
URGENTA.  
<http://sigur.rosa.ro>

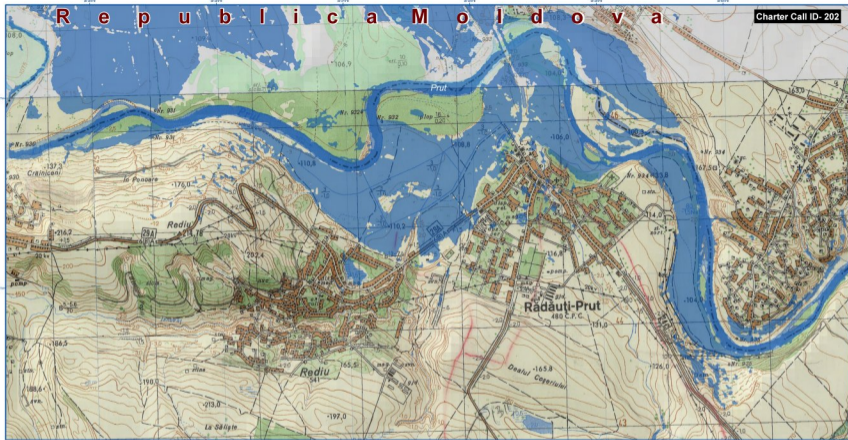
Suprafetele inundate au fost obtinute prin prelucrarea imaginii TerraSAR-X din data de 29.07.2008 (rezolutie spatiala de 3 metri).

Imaginea de fond: harta topografica, scara 1: 25 000.

Sistem de proiectie Stereografic 1975.

**ATENTIE:** Acuratetea cu care au fost extrase zonele inundate este dintr-o legatura de incalzire spatiala a datului de intrare. Din aceasta cauza pot exista unele scocoriri cu apa, ce au o suprafata foarte mica, care sa nu fie reprezentate.
